# Rapport d'enquête

Sur l'incendie au sein du centre  
de stockage de données OVH  
situé à Strasbourg (67) le 10 mars  
2021.

N° : MTE-BEARI-2022-005

Date du rapport : 24/05/2022

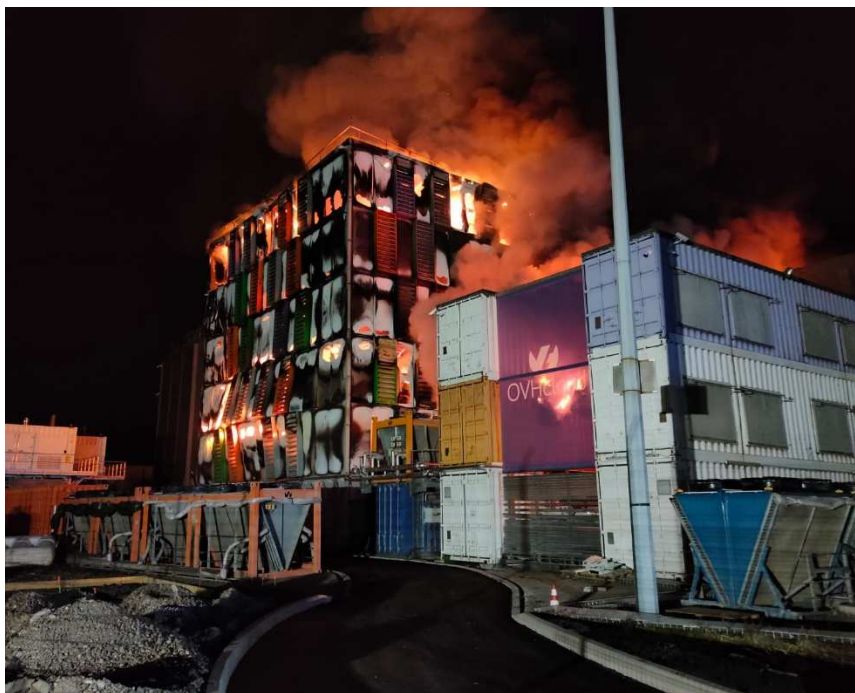
*Photographie 1 : site pendant l'incendie (source SIS 67)*

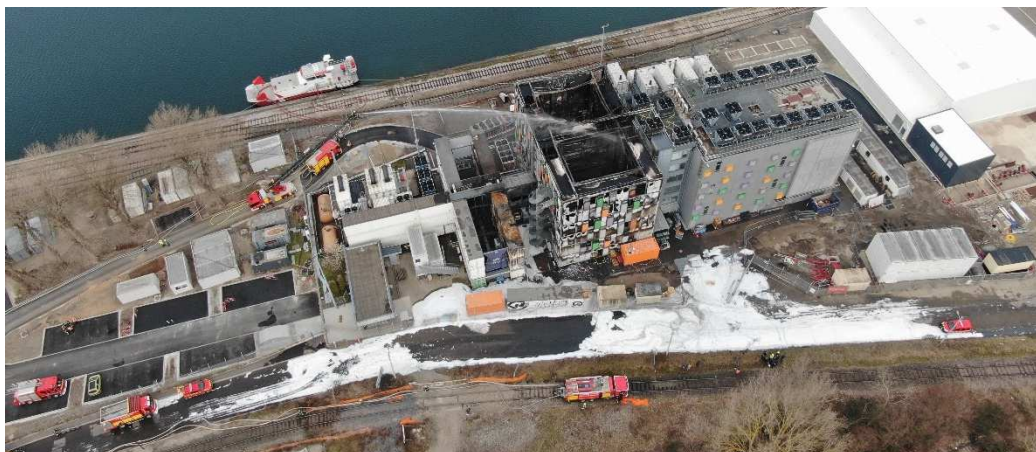
L'incendie n'a engendré aucune victime et aucun blessé. Il a en revanche occasionné des dommages importants sur les plans matériel et financier. Il a provoqué la destruction totale du bâtiment SBG2 et la destruction partielle du bâtiment SBG1 (4 salles).

Photographie 2: site le lendemain de l'incendie (source SIS 67)

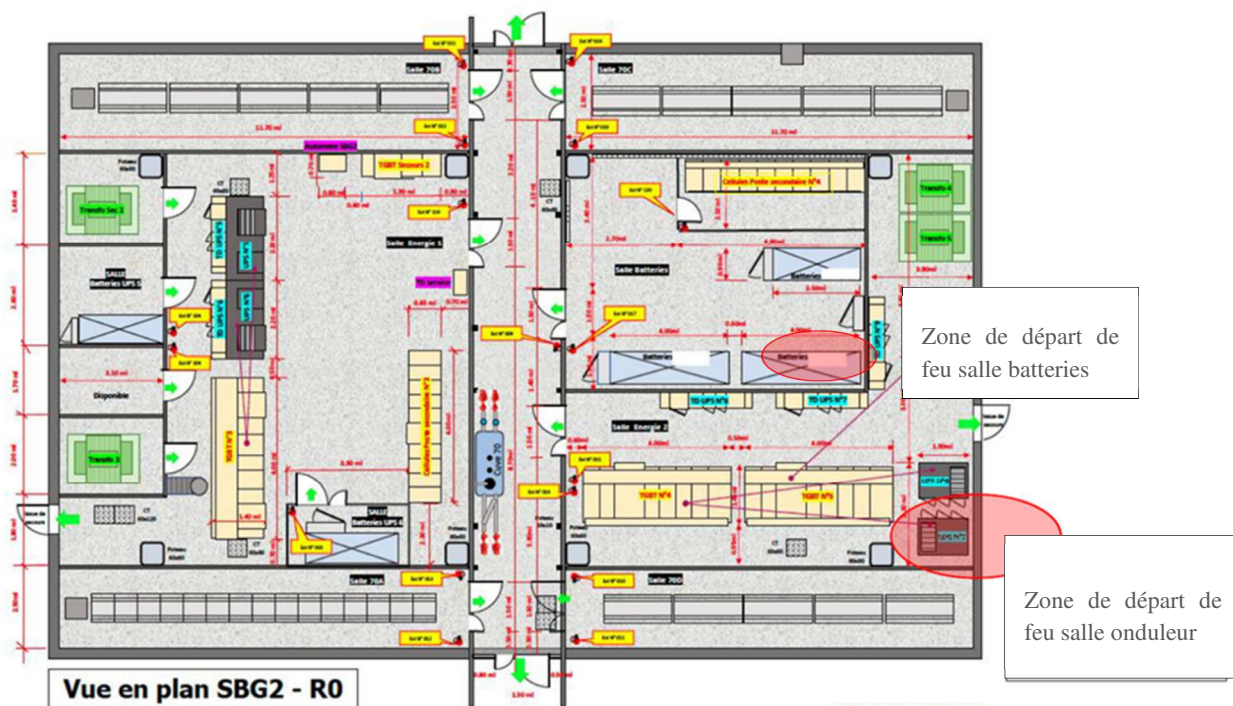
Figure 7: Plan du R0 du bâtiment SGB2 (plan source OVH). La zone de départ incendie a été ajoutée par le BEA-RI dans le but d'améliorer la lisibilité du plan et la compréhension du texte. (Le même plan a une échelle plus grande figure en annexe 3)

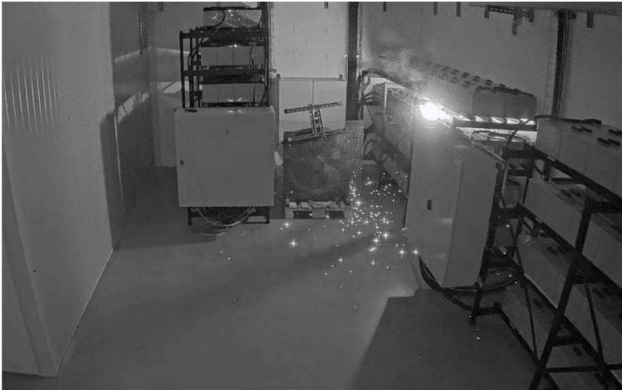
Le système de vidéosurveillance, et le monitoring de la centrale incendie du site montrent qu'un défaut électrique se produit au niveau de l'ASI2 et au niveau des batteries qui lui sont reliées. L'onduleur et les batteries associées n'étaient pas dans la même salle.

Photographie 6 : 0h35, départ de feu dans le local à batteries  
(source : image extraite de la vidéosurveillance OVH)

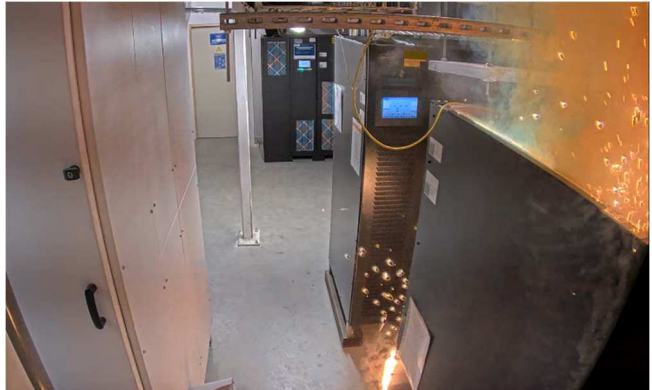
Photographie 7 : 0h35, départ de feu dans l'ASI2  
(source : image extraite de la vidéosurveillance OVH)

Il n'est pas possible, à ce stade, d'établir la cause de la défaillance au niveau de l'ASI qui pourrait s'expliquer par différentes hypothèses (présence de liquide ou d'humidité liée à la présence du système de refroidissement situé à proximité, dysfonctionnement lié à l'opération de maintenance réalisée le matin même, exploitation de l'onduleur en dehors des plages normales de fonctionnement, ...).

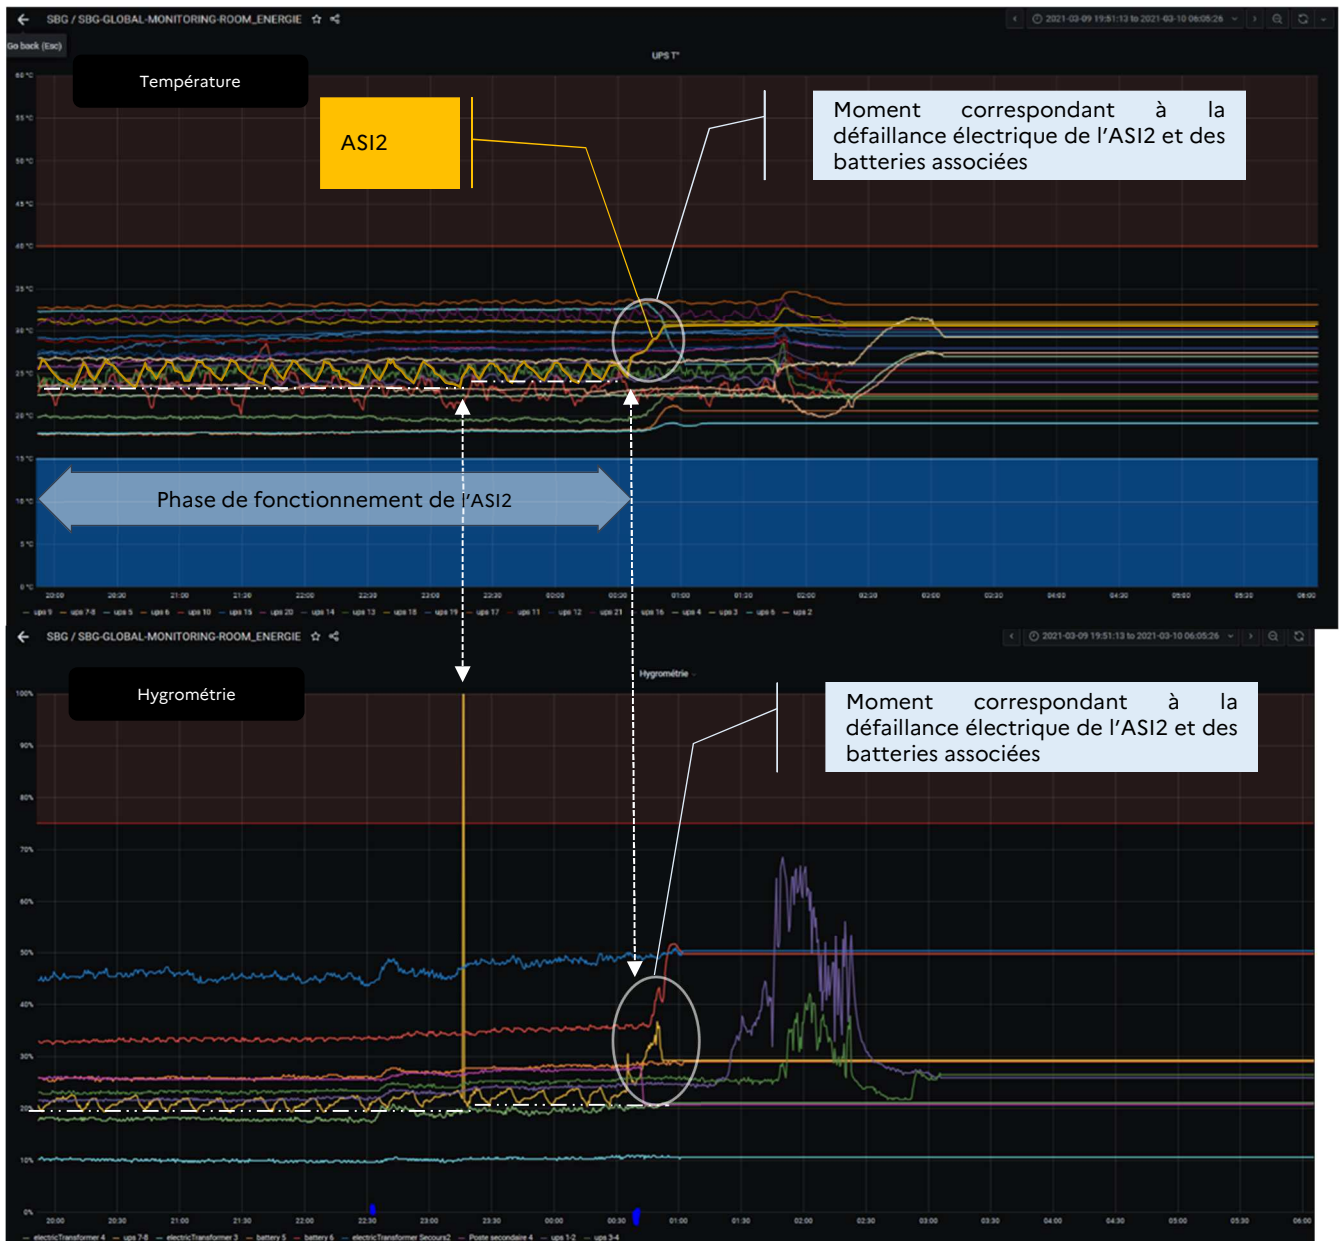
L'analyse des paramètres d'ambiance rapportés en figure 8 (température et hygrométrie mesurées sur des capteurs situés sur la face arrière des onduleurs) conduit à constater une mesure hygrométrique singulière vers 23h15 et une nouvelle augmentation de celle-ci un peu après 0h30. Le BEA n'a pas été en mesure d'établir s'il s'agissait d'une erreur de mesure ou d'un pic d'humidité lié par exemple à une présence de liquide. Néanmoins, nous constatons qu'à compter de la mesure de 23h15 :

- Au niveau de l'enregistrement de la température d'ambiance, les minimums de température augmentent légèrement (24°C) par rapport à la phase précédente de cycles de variation de température qui évolue entre Max 25,5°C Min 23,5°C ;
- Au niveau des mesures hygrométriques, le taux d'humidité connaît une nouvelle sensible augmentation nettement plus marquée à compter de 0h30;
- La défaillance de l'onduleur se traduit au niveau de la courbe de température par une augmentation continue et par un nouveau pic hygrométrique.

La présence d'un liquide ou d'humidité dans un appareil électrique peut causer la formation d'un court-circuit interne susceptible de causer les dégâts constatés. Cependant ces seuls éléments ne permettent toutefois pas de déterminer la cause de la défaillance.

Figure 8 : Relevés de température et d'hygrométrie sur le site au niveau de l'ASI2 (source OVH)

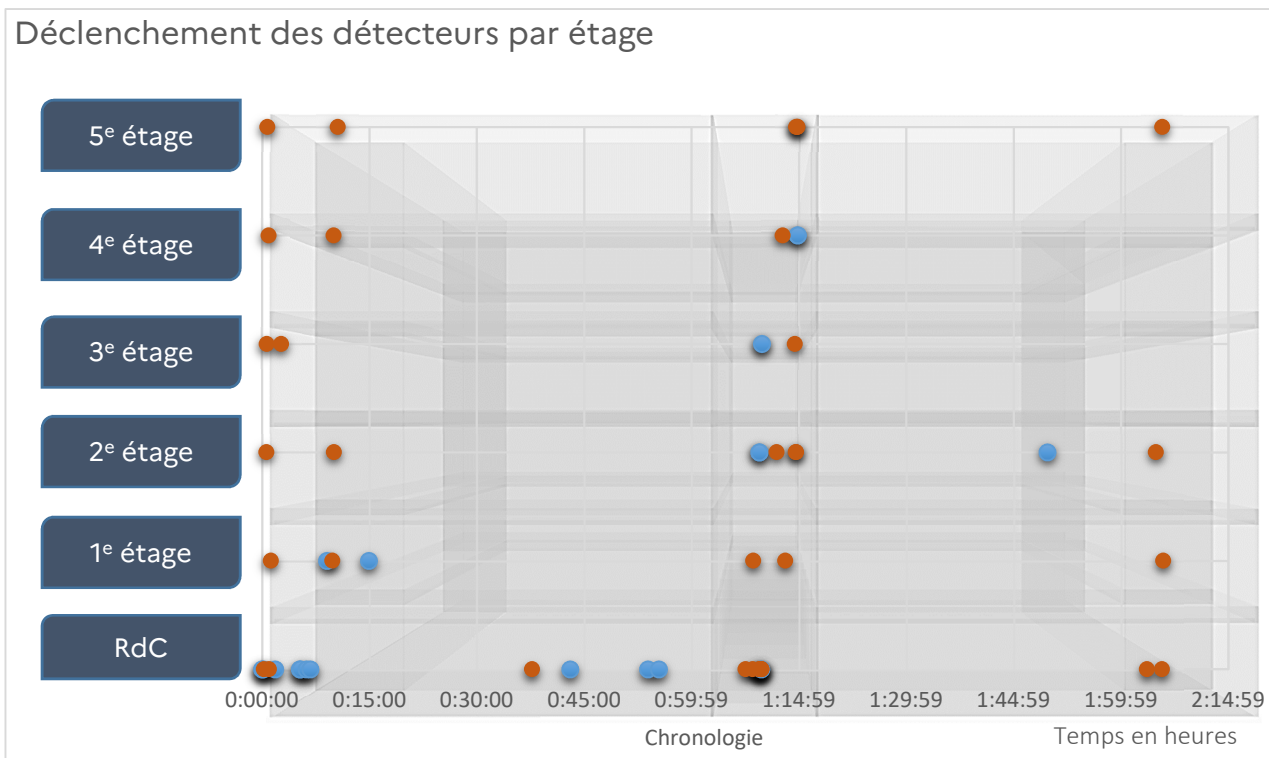
Tableau 1 : Chronologie de déclenchement des détecteurs incendie au sein de SBG2. A t+15 minutes, de la fumée a été détectée à tous les étages par les capteurs de détection de fumée par aspiration (points orange). A t+1 heure, le SIS signale l'embrassement généralisé du premier niveau, une nouvelle série de détecteurs se déclenche dans les niveaux supérieurs et les premiers détecteurs optiques (en bleu) du deuxième étage se déclenchent.

L'examen de la séquence de déclenchement de la détection incendie est en ce sens particulièrement intéressante. On peut y voir qu'au cours des 15 minutes qui suivent le début de l'incendie, plusieurs détecteurs incendie se sont déclenchés au rez-de-chaussée mais également sur la totalité des étages supérieurs du bâtiment SBG2. Certains détecteurs situés dans les étages supérieurs déclenchent même quelques minutes après le début de l'incendie. Ce premier constat démontre une grande perméabilité du bâtiment à l'air extérieur et donc aux fumées d'incendie qui peuvent se propager rapidement et sans difficulté.

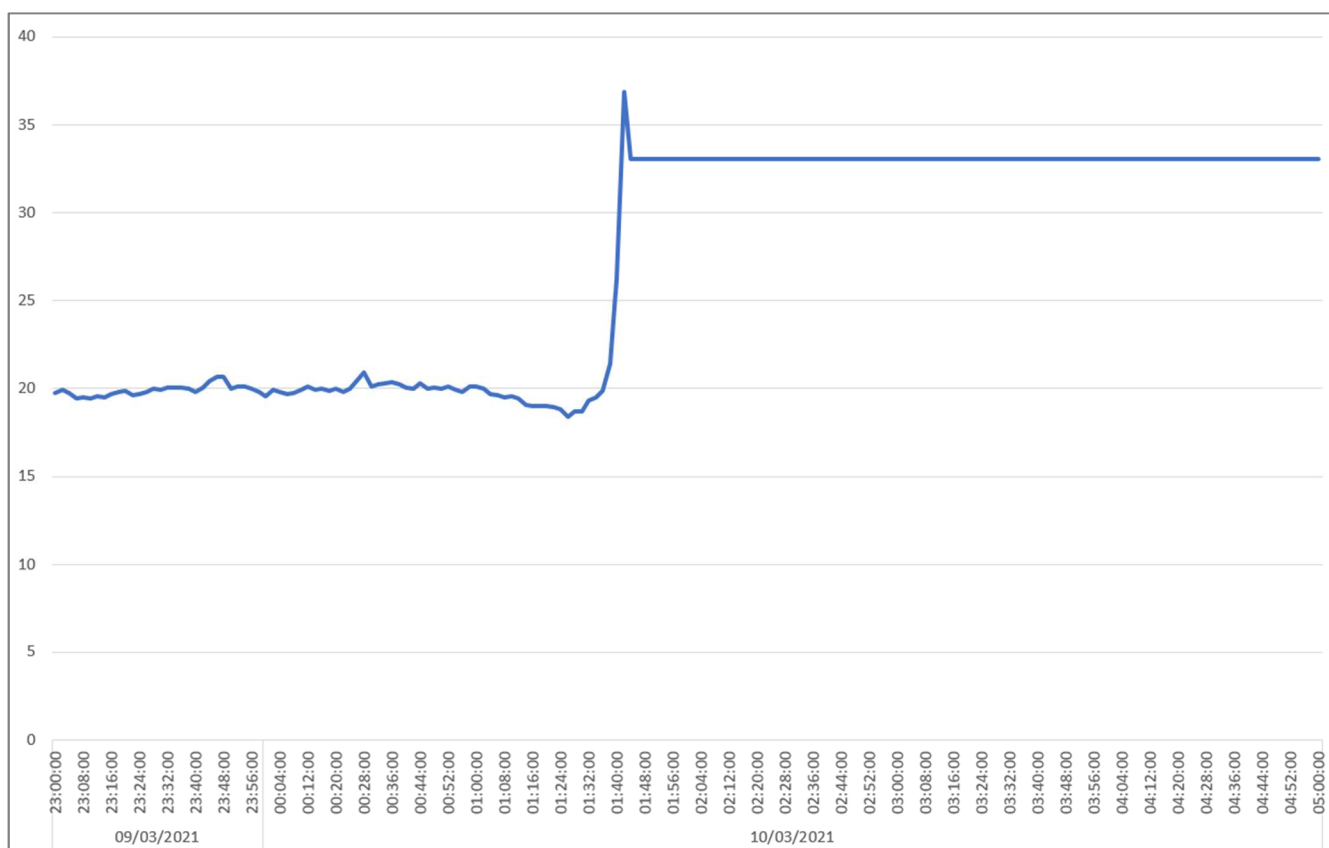
À 1h40, les capteurs de température saturent au second étage, soit deux niveaux au-dessus du niveau de départ du feu.

Figure 9 : courbe de température mesurée par un capteur d'ambiance SBG2 aile B deuxième étage qui montre une hausse anormale de la température vers 1h40.

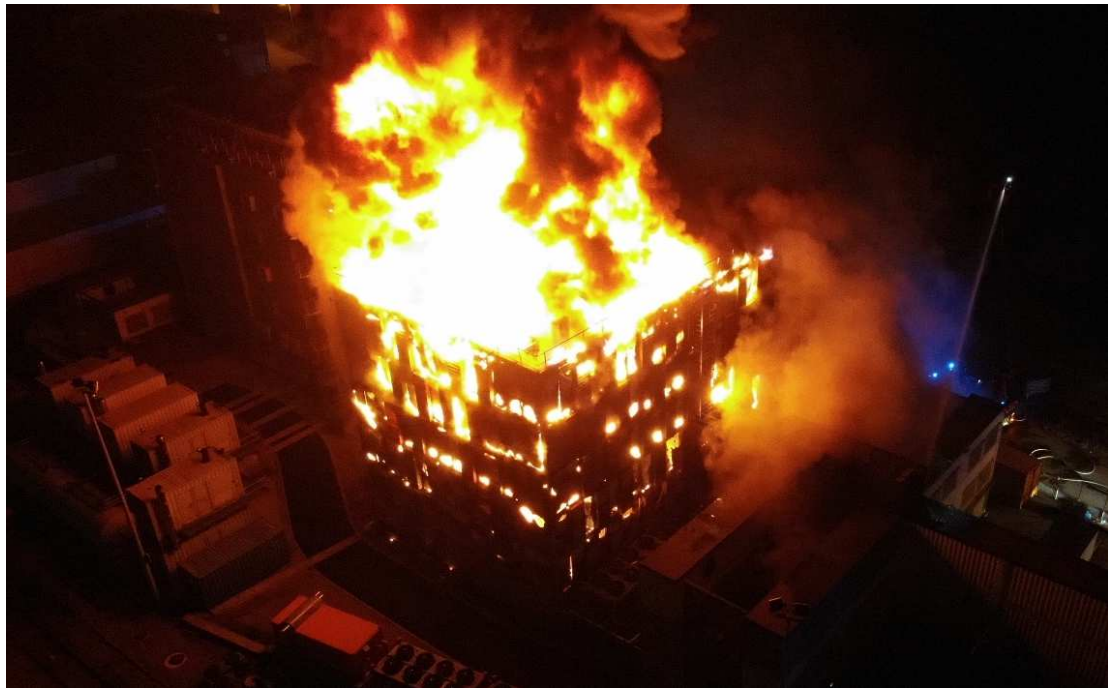
À 2h00, soit près d'une heure et demi après le déclenchement de la première alarme, les sapeurs-pompiers rapportent l'embrasement généralisé de SBG2. La photo ci-dessous donne un aperçu de la situation à 2h50 soit 2 heures et 20 minutes après le début de l'incendie.

*Photographie 8 : Photographie de SBG2 à t0 + 140 min (Source : SIS 67)*

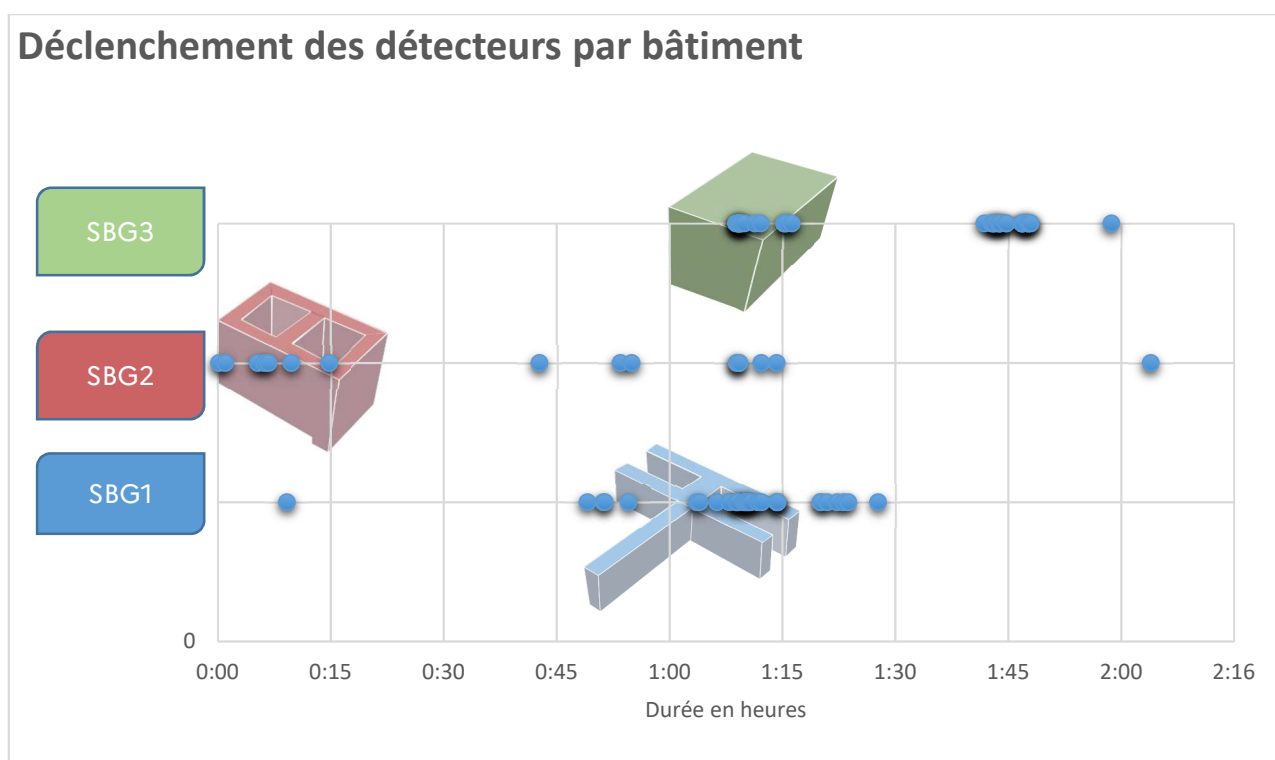
L'examen de la chronologie de déclenchement des détecteurs des bâtiments voisins montre qu'il faut entre une heure et une heure et quart pour que les détecteurs optiques et les détecteurs par aspiration déclenchent de manière significative dans les bâtiments SBG1 (1<sup>er</sup> étage) et SBG3.

De taille plus modeste, moins bien protégé des flux thermiques (conception de type container maritime), SBG1 sera d'ailleurs plus fortement impacté que SBG3 qui a bénéficié de la présence d'un dispositif coupe-feu (mur coupe-feu 2 heures et porte coupe-feu) et des moyens en eau mobilisés par les sapeurs-pompiers du Bas-Rhin.

Tableau 2 : Chronologie de déclenchement des détecteurs optiques au sein des bâtiments du site OVH. On voit une première série de déclenchements au cours des 15 premières minutes sur SBG2, suivi par des déclenchements sur SBG1 (t0+50 min) puis sur SBG3 (t0+70 min). Le déclenchement sur SBG1 lors des quinze premières minutes est dû au déclenchement d'un capteur dans une circulation.

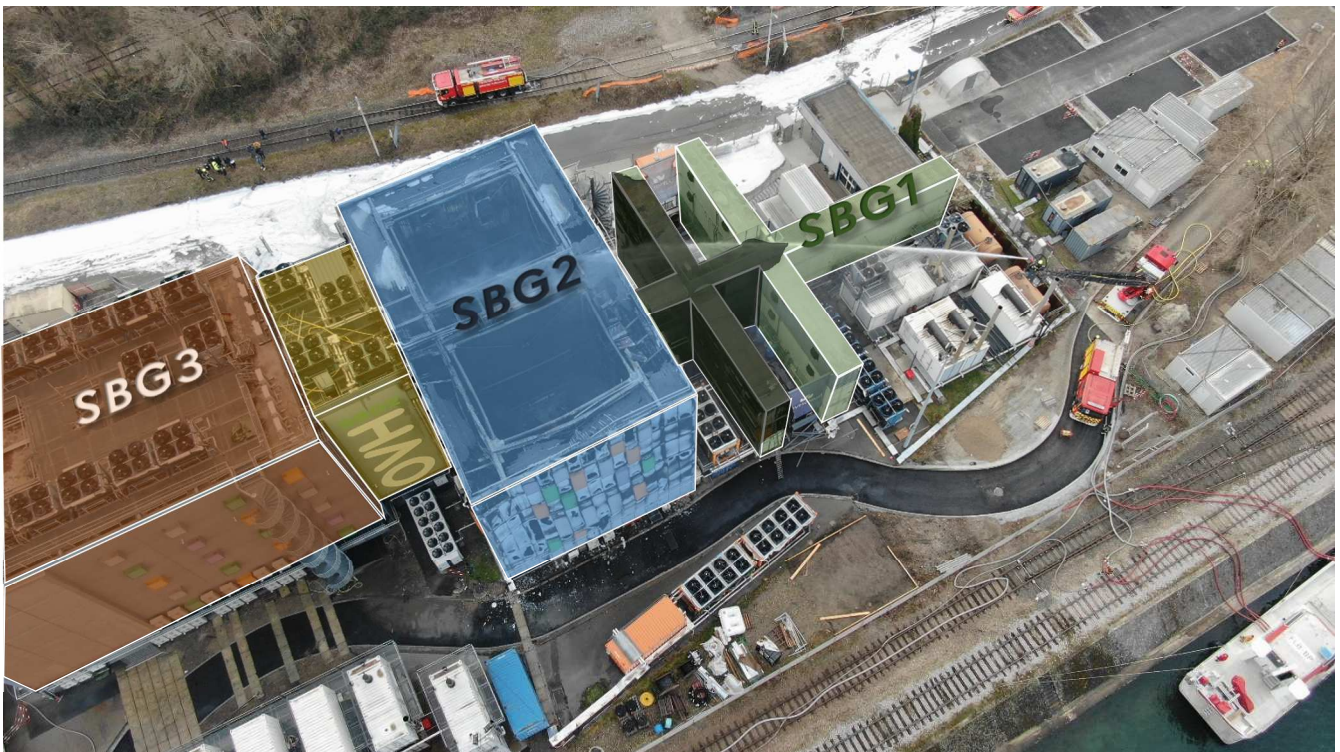
Bien que les bâtiments SBG1 et SBG3 soient de caractéristiques techniques et dimensionnelles différentes, nous noterons toutefois que SBG3, protégé de SBG2 par des murs coupe-feu 2 heures et par une séparation (zone inter bâtiment constituée de circulations), a été moins impacté que SBG1 qui ne disposait pas du même niveau de protection (4 salles détruites sur 12). Les services de secours nous ont toutefois rapporté que des portes coupe-feu avaient été maintenues ouvertes au moment de l'évacuation, ce qui a eu pour effet de dégrader l'efficacité de ce dispositif.

*Photographie 9 : vue aérienne de SBG3 (en marron) SBG2 (en bleu) et SBG1 (en vert). SBG1, de taille plus petite que SBG2, a directement été exposé aux flux thermiques de l'incendie de SBG2. SBG3 séparé par une construction (en jaune) comprenant des escaliers et des espaces techniques et de taille comparable a été davantage protégé de l'incendie. En couleur sombre apparaît la zone de SBG1 touchée par l'incendie.*

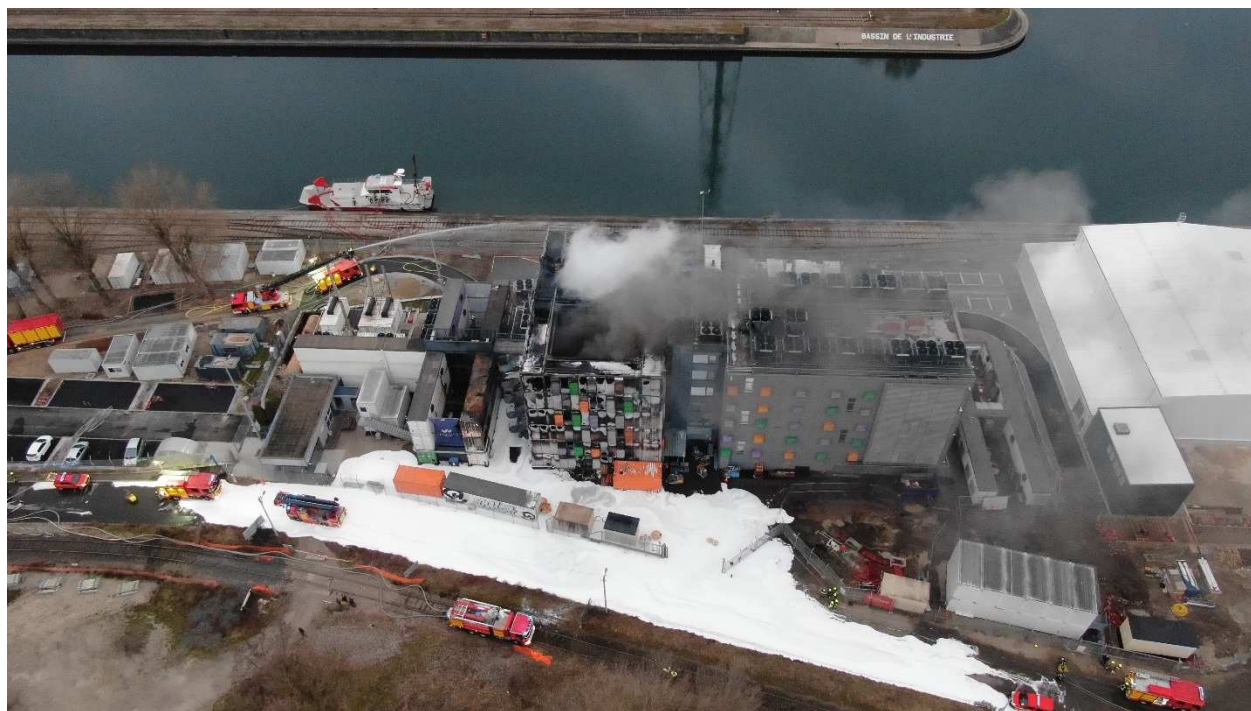
Photographie 15 : vue du site OVH à 06h47 le 10 mars 2021 (source SIS 67)

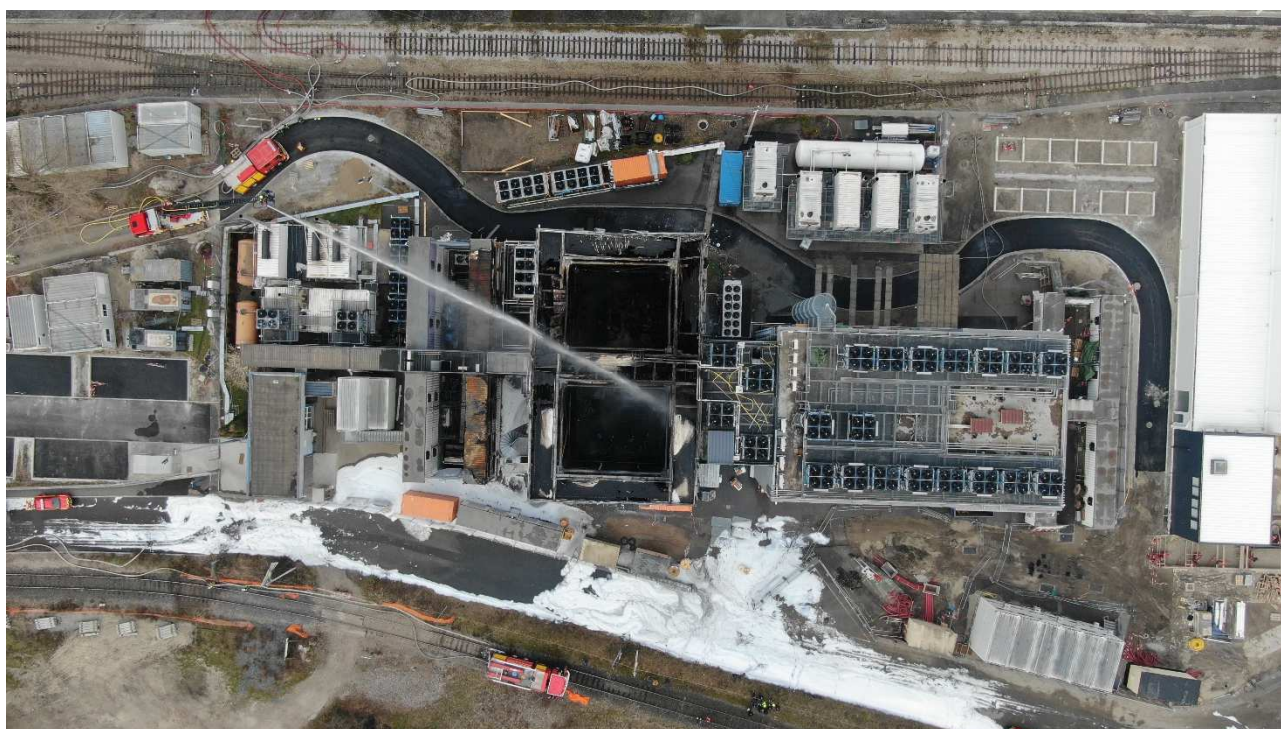
Photographie 16 : vue du site OVH à 09h30 le 10 mars 2021 (source SIS 67)
