# Rapport d'enquête

Sur l'incendie au sein du centre  
de stockage de données OVH  
situé à Strasbourg (67) le 10 mars  
2021.

N° : MTE-BEARI-2022-005

Date du rapport : 24/05/2022

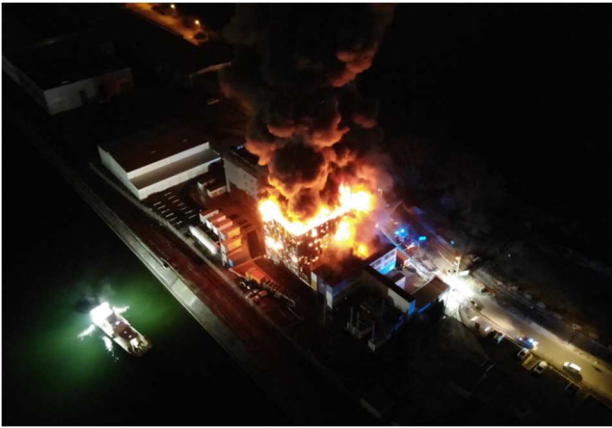
Photographie 4 : Arrivée du Bateau Europa sur zone (source SIS 67)

Les énergies de secours des bâtiments sont coupées à **01h13** (pour SBG2) et **01h28** (pour SBG3, SBG1 et SBG4) par les équipes d'OVH. À **01h28**, des moyens en eaux sont déployés en façade de SBG2. À **01h42**, le feu s'est propagé à la totalité du 1<sup>er</sup> étage et la propagation aux étages supérieurs ne peut plus être enrayée. Il y a alors deux lances en manœuvre, une de plain-pied et une sur une échelle pivotante automatique (EPA). À **01h49**, l'appui du bateau pompe EUROPA est demandé car les moyens en eau deviennent insuffisants.

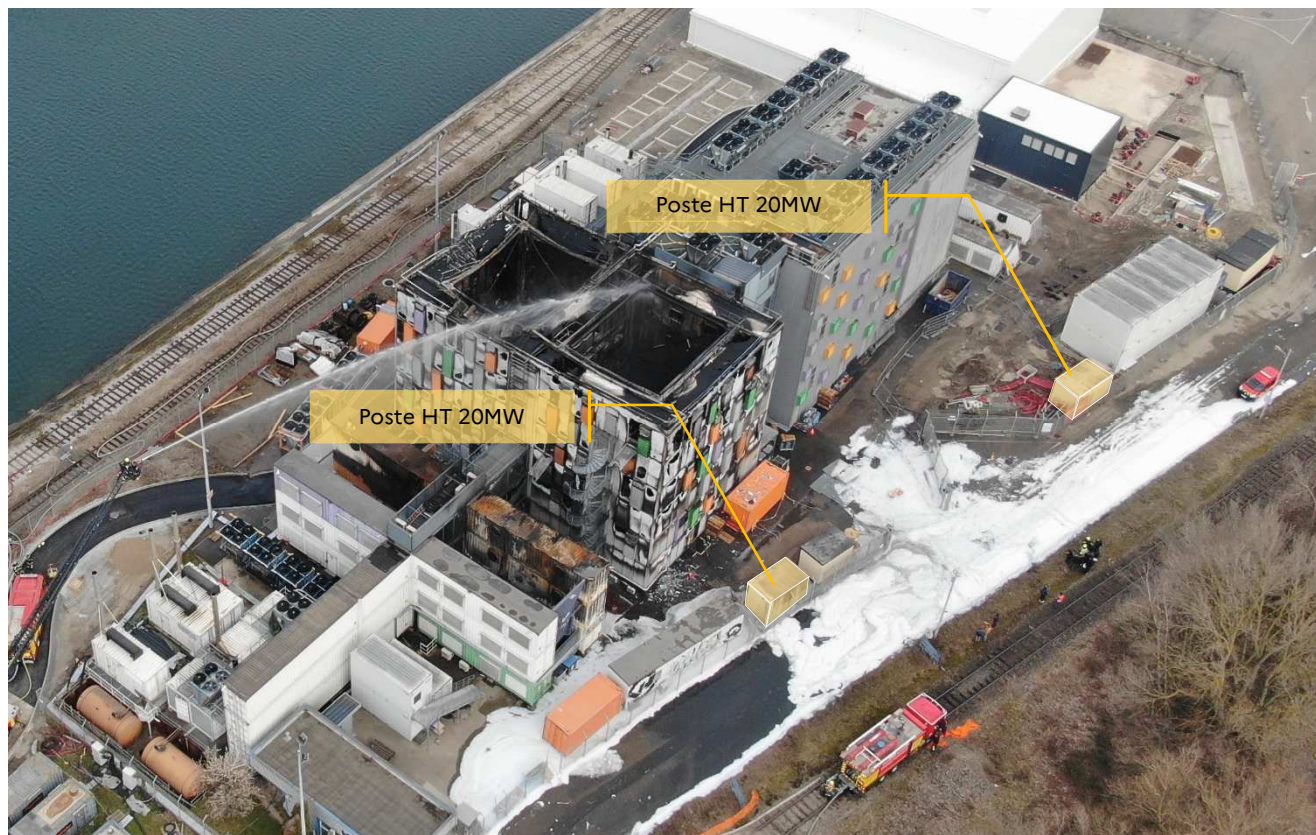
À leur arrivée sur les lieux, l'incendie s'est déjà développé. Une intervention sur le poste secondaire est exclue et SER n'obtient pas l'autorisation de couper l'alimentation électrique du site au niveau du poste client en raison des risques liés à l'incendie. La décision est donc prise de couper le courant au niveau du poste source amont. La coupure sera effectuée à distance et sera effective à **01h50**.

Photographie : Localisation des postes HT 20 MW proches des bâtiments SBG2 et SBG3

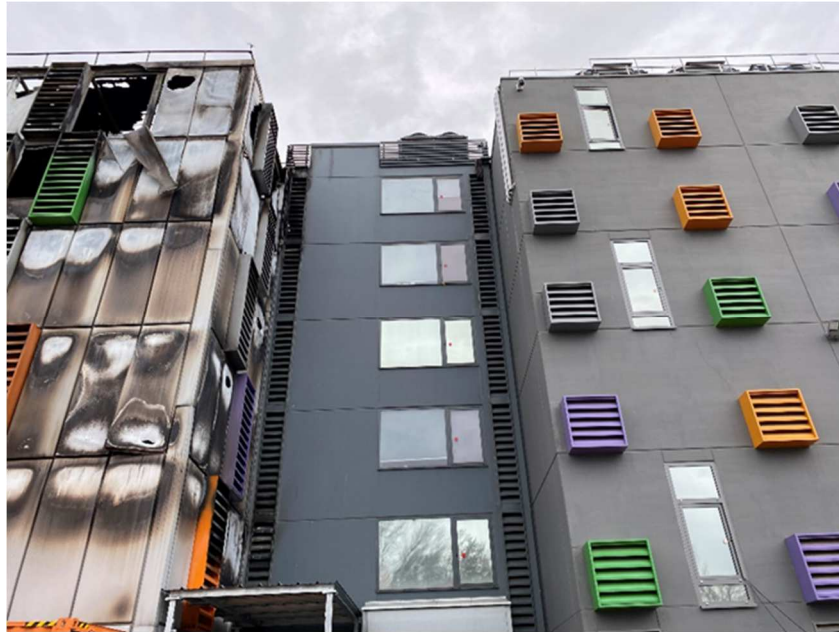
Photographie 10 : zone située entre SBG2 et SBG3

Bien que les bâtiments SBG1 et SBG3 soient de caractéristiques techniques et dimensionnelles différentes, nous noterons toutefois que SBG3, protégé de SBG2 par des murs coupe-feu 2 heures et par une séparation (zone inter bâtiment constituée de circulations), a été moins impacté que SBG1 qui ne disposait pas du même niveau de protection (4 salles détruites sur 12). Les services de secours nous ont toutefois rapporté que des portes coupe-feu avaient été maintenues ouvertes au moment de l'évacuation, ce qui a eu pour effet de dégrader l'efficacité de ce dispositif.

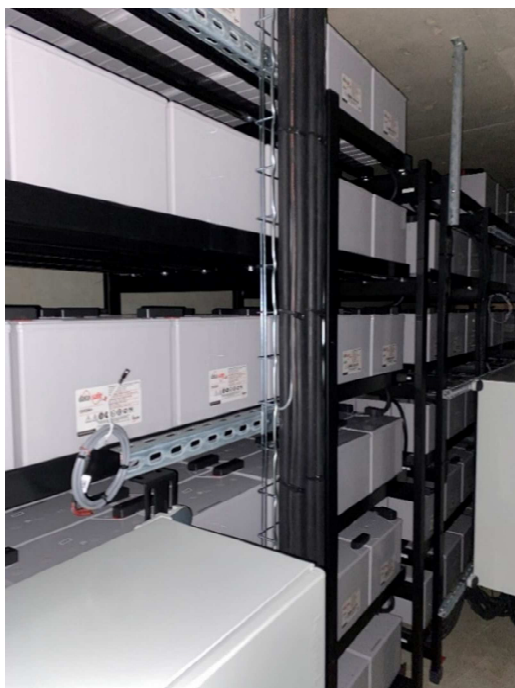
Photographie 11 : Local à batteries du type de celui impliqué dans l'incendie

Le système de vidéosurveillance, et le monitoring de la centrale incendie du site montrent qu'un défaut électrique se produit au niveau de l'ASI2 et au niveau des batteries qui lui sont reliées. L'onduleur et les batteries associées n'étaient pas dans la même salle.

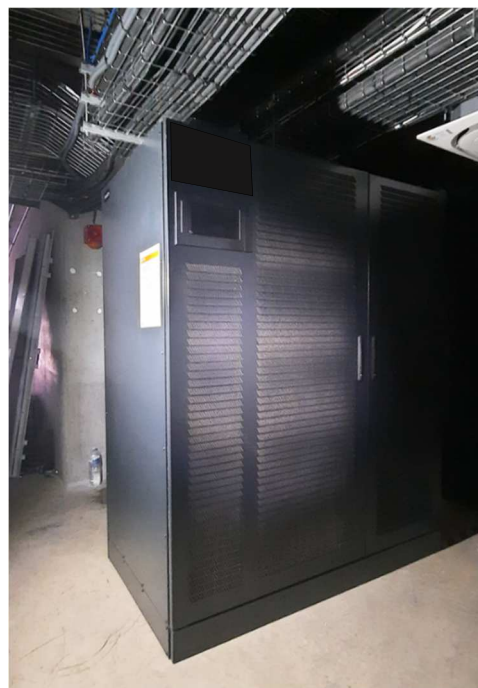
Photographie 12: système d'alimentation sans interruption (ASI) similaire à celui impliqué dans l'incendie

La présence d'un liquide ou d'humidité dans un appareil électrique peut causer la formation d'un court-circuit interne susceptible de causer les dégâts constatés. Cependant ces seuls éléments ne permettent toutefois pas de déterminer la cause de la défaillance.

Il n'est pas possible, à ce stade, d'établir la cause de la défaillance au niveau de l'ASI qui pourrait s'expliquer par différentes hypothèses (présence de liquide ou d'humidité liée à la présence du système de refroidissement situé à proximité, dysfonctionnement lié à l'opération de maintenance réalisée le matin même, exploitation de l'onduleur en dehors des plages normales de fonctionnement, ...).
